Edifício Purpurina

**Matheus Ramos de
Godoy Diniz**
MDAD

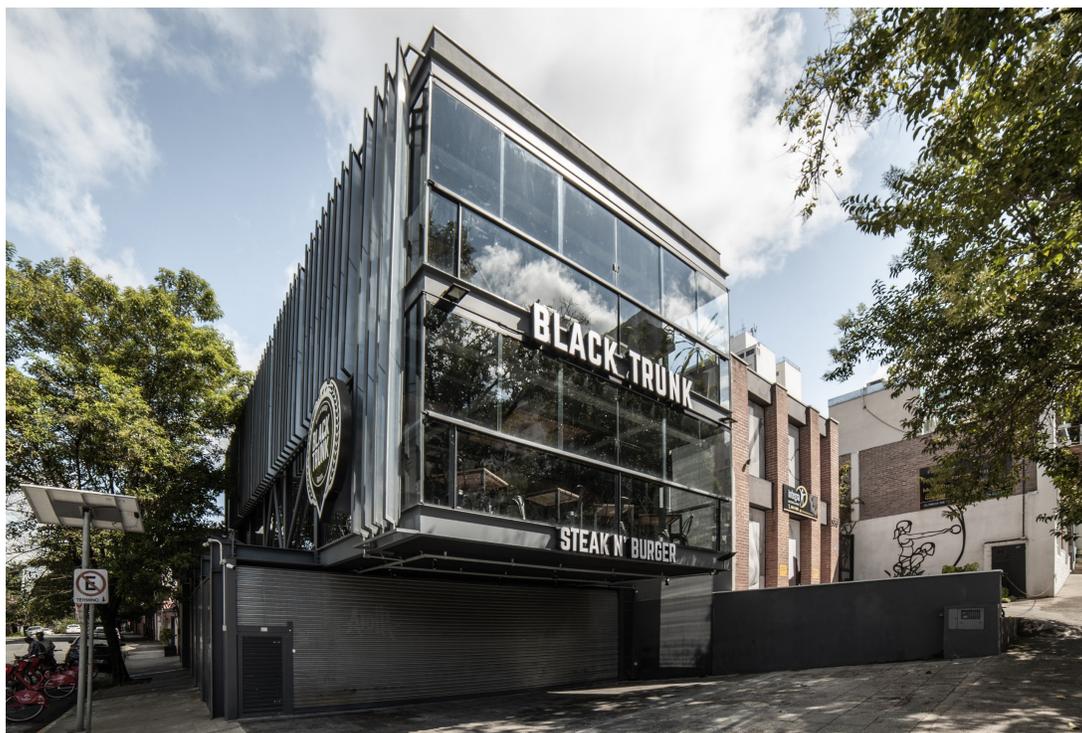
Figura 1. Vista frontal da edificação, mostrando sua relação com a esquina. Fotógrafo – Guilherme Pucci

A partir de um estudo do entorno, foi estabelecido que a esquina, antes completamente murada, seria aberta e livre de obstáculos para a passagem de pedestres. Para que isso não prejudicasse o potencial construtivo oferecido pelo terreno, se escolheu deixar os pavimentos acima do térreo em balanço sobre esta área livre. A estrutura metálica foi uma escolha lógica neste caso, com os benefícios adicionais de ser de rápida execução e ter um resultado estético memorável.

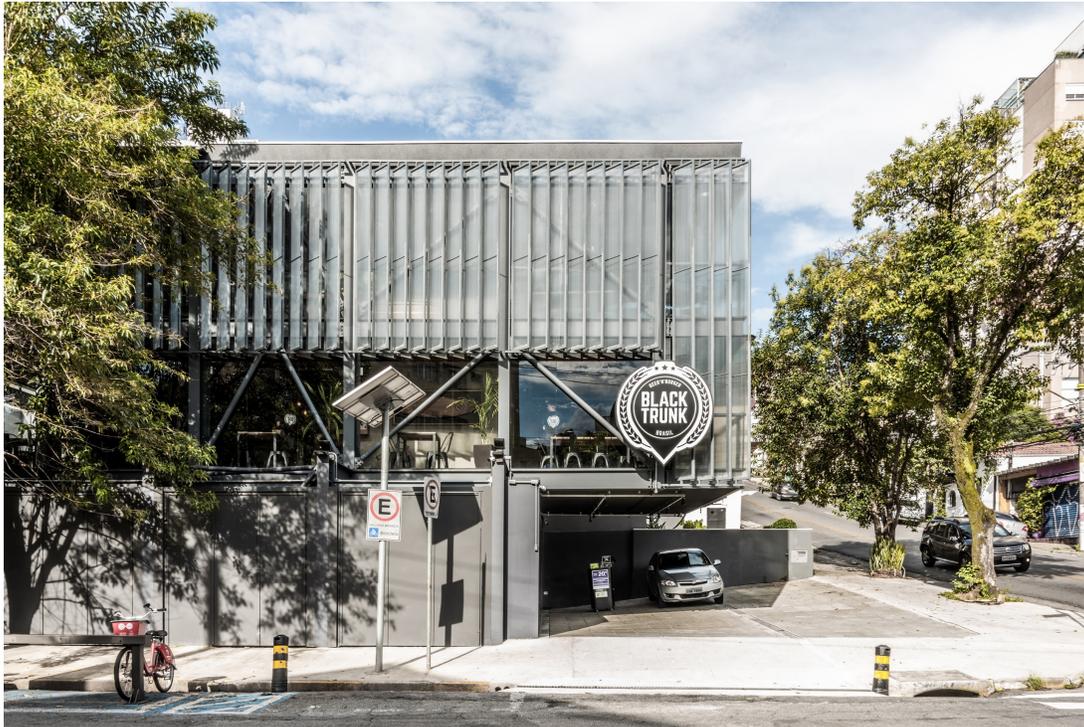
Figura 2. Vista lateral mostrando os brises em policarbonato alveolar. Fotógrafo – Guilherme Pucci

Como resposta à orientação solar da fachada lateral, foram desenhados brises metálicos com chapas de policarbonato alveolar refletivo. Os brises não só protegem do sol da tarde os espaços internos como formam um elemento estético que transforma a luz ao longo do dia; já à noite deixam o edifício com o aspecto de uma grande lanterna.

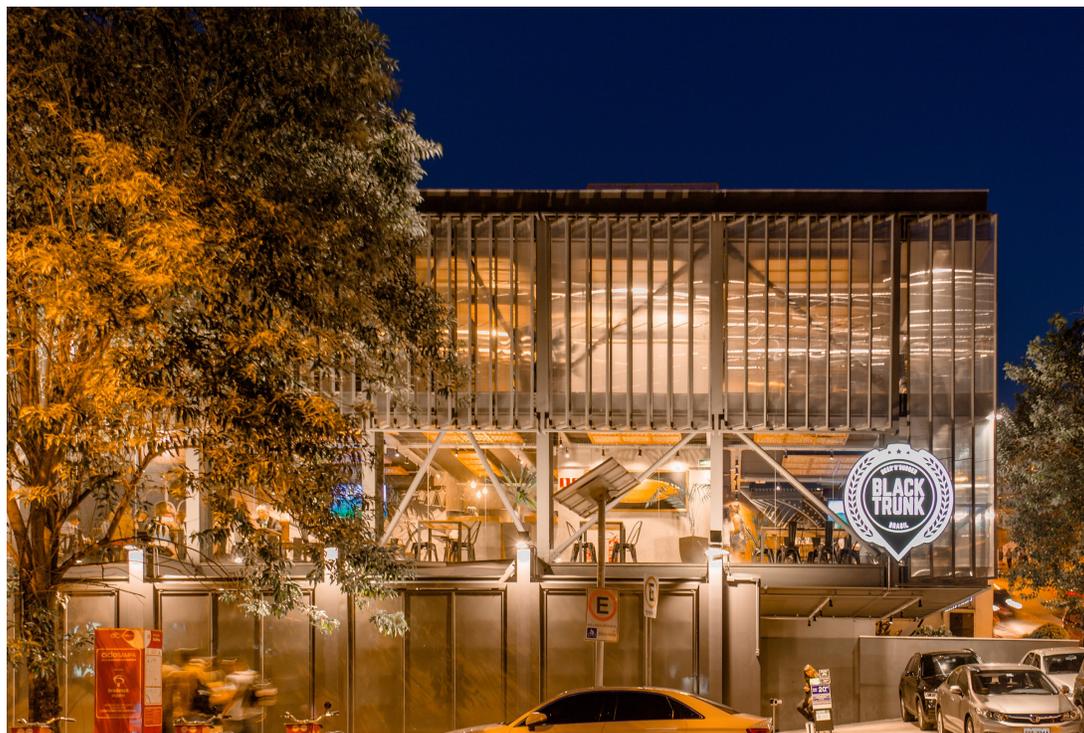
Figura 3. Vista lateral noturna mostrando como o edifício se altera com a iluminação. Fotógrafo – Gustavo Magalhães
