Conservação e Restauração das Bicas Públicas de Olinda: São Pedro, Quatro Cantos e Rosário - Sistema Colonial de Abastecimento d'Água

Vania Avelar de Albuquerque
IPHAN-PE/Olinda - Brasil

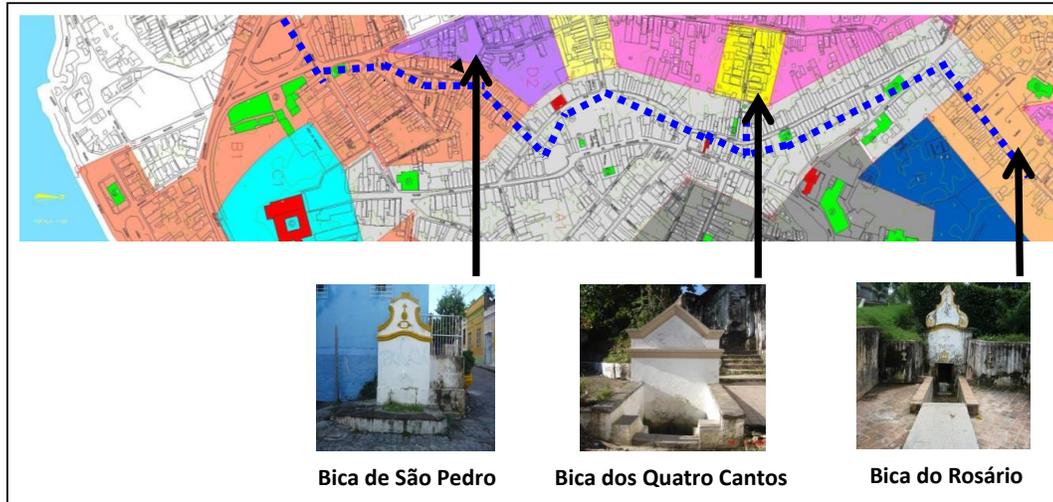
Figura 2. Localização no polígono de tombamento das três Bicas Públicas de Olinda/PE. Fotos realizadas pela autora.

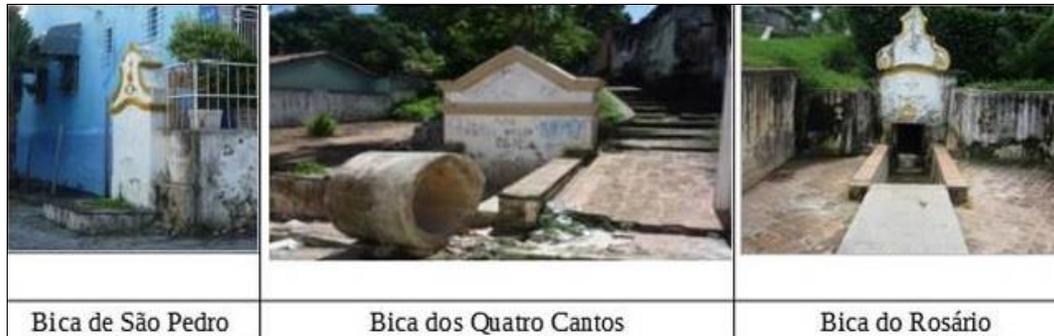
Figura 3. Situação das Bicas de Olinda antes da intervenção. Fotos realizadas pela autora.

A Bica dos Quatro Cantos, peça colonial, com frontispício em estilo clássico, apresenta cercadura com cimalha rampante. Possui pequeno pátio acessado por escada com degraus de pedra em bossel e bacia de recolhimento em pedra calcária. Encontra-se em péssimo estado de conservação, com água estagnada, pela deficiente drenagem e acúmulo de lixo, devido ao mau uso e vandalismo. Situa-se em pequeno Largo, sustentado por muro de arrimo.

A Bica do Rosário apresenta características do estilo barroco, com seu frontispício guarnecido de volutas, curvas e cimalha alteada no centro. Abaixo da cimalha mostra um brasão com o símbolo de Olinda. A Bica está engastada entre muros de arrimo, criando pátios acessados por escadas lajeadas em pedras. Seus paredões são ornados com dois jarros. É a única Bica alimentada por duas fontes mediante galerias. Apresenta alto estado de degradação, devido ao acúmulo d'água pela deficiente drenagem, sendo sua bacia de acolhimento em pedra calcária.

em curvas harmoniosas, com cimalha alteada no centro e cartela, contendo um dos símbolos de Olinda, o globo terrestre encimado por Cruz Latina – Orbis Cristianis (Mundo Cristão). Seu frontispício está colado parcialmente na parede do imóvel vizinho. A bacia de recolhimento d'água é em pedra calcária. Encontra-se em estado de conservação da sua estrutura regular, mas sem verter água, por desvio da Prefeitura.

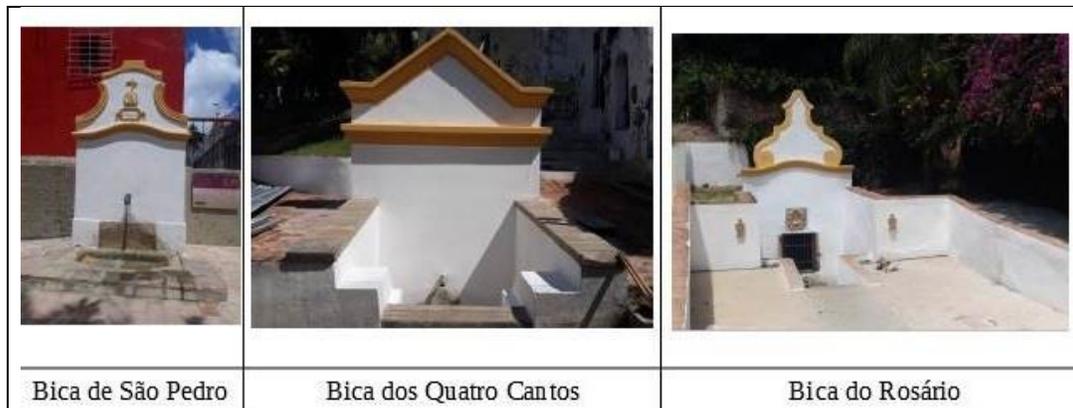
Figure 5. Bicas de Olinda após Conservação e Restauro. Fotos realizadas pela autora.

Proposta da Bica do Rosário: ampliar a escada de acesso ao segundo pátio ocupando a sua toda largura, corrigindo os perigosos vazios nas laterais da escada existente, além de dar maior imponência e segurança.

A Bica de São Pedro, por se encontrar em uma interseção viária, sem a mesma força dinâmica de um largo, apenas receberá generosa calçada adicional, protegendo-a, mediante um tratamento urbano qualitativo, bem como, corte na calçada elevada à direita, descortinando-a inteiramente.

Na Bica dos Quatro Cantos, propõem-se ações de restauro com mínima intervenção e a valorização do seu Largo como uma extensão da Casa do Patrimônio/Iphan, complementando o espaço necessário para as atividades culturais.
